### ЕКОЛОГІЧНИЙ СТАН РІЧКИ САПАЛАЙВКА В УМОВАХ УРБОСИСТЕМИ М. ЛУЦЬК

**Мета.** Визначення основних чинників антропогенного впливу урбосистеми міста Луцьк на річковий басейн річки Сапалаївка та оцінка екологічного стану річки на основі MIR «Макрофітового індексу річок».

### ECOLOGICAL CONDITION OF THE SAPALAYIVKA RIVER IN THE CONDITIONS OF LUTSK URBOSYSTEM

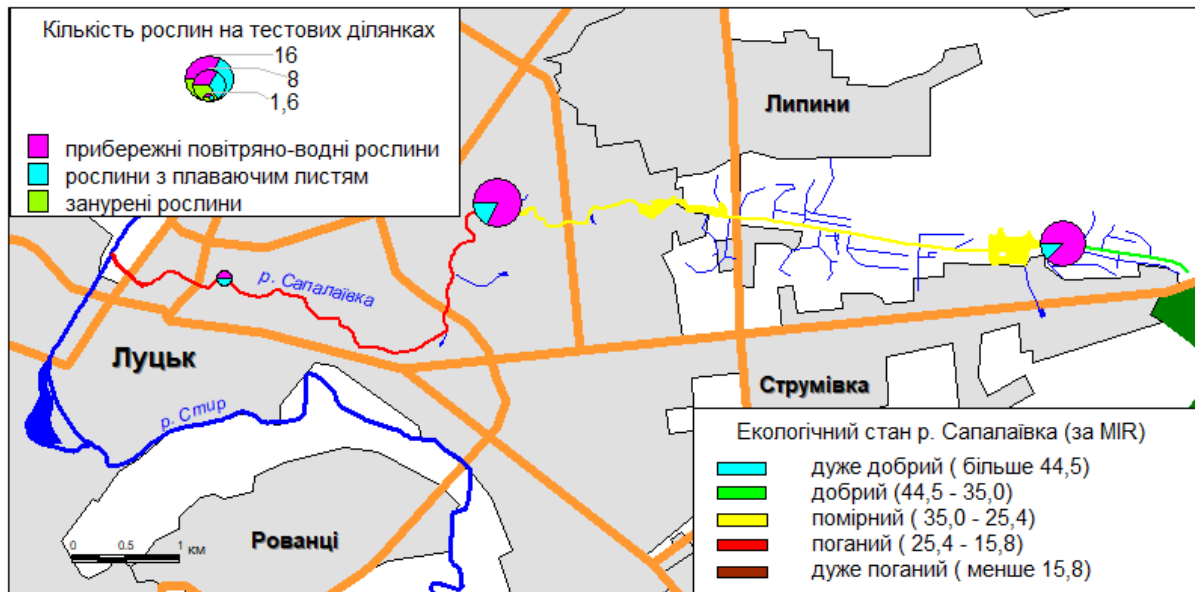
Рис 1 – Екологічний стан річки Сапалаївка за індексом макрофітів MIR

типом макрофітів – М-VIII (річки органічні). За розрахованого екологічного індексу макрофітів MIR встановлено (табл 3, рис 1.), що якість води у річці Сапалаївка на тестовій ділянці № 1, належить до II класу, категорії – добра та за трофічним статусом є мезотрофною; на тестовій ділянці № 2, належить до III класу, категорії – задовільна та за трофічним статусом є евтрофною; на тестовій ділянці № 3, належить до IV класу, категорії – погана та за трофічним статусом є політрофною.
