## ПІДРИВ КАХОВСЬКОЇ ГЕС: ЕКОЛОГІЧНІ НАСЛІДКИ ТА РЕМЕДІАЦІЯ ПОШКОДЖЕНИХ ТЕРИТОРІЙ

**Мета.** Дослідження екологічних наслідків руйнування Каховської ГЕС, аналіз впливу забруднення води для населення, флори та фауни, оцінка впливу на сільське господарство та визначення можливих шляхів відновлення території.

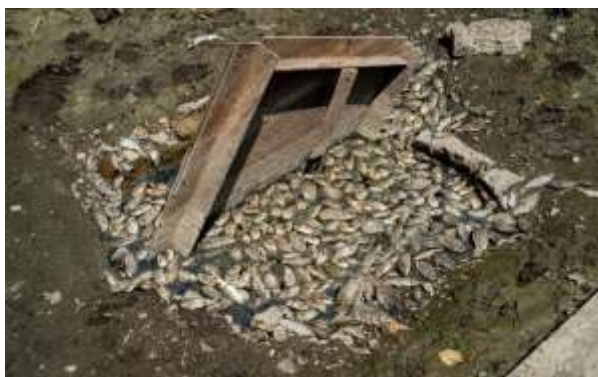
**Рис. 2** – Звалище мертвої риби після руйнування Каховської ГЕС в Херсонській області, 22 липня 2023 р. Дані <https://zaborona.com/chy-varto-vidbudovuvaty-кахovsku-ges-ta-yak-vidnovlyuyetsya-ekosystema-pislya-potopu/>

**Fig. 2** – Dump of dead fish after the destruction of the Kakhovka hydroelectric station in the Kherson region, July 22, 2023. Data from <https://zaborona.com/chy-varto-vidbudovuvaty-кахovsku-ges-ta-yak-vidnovlyuyetsya-ekosystema-pislya-potopu/>

солоній води) або залишилася на висохлому дні (почала масово гинути через брак води). У результаті осушення водосховища загинуло близько 11 400 тонн риби. Знищені 85 рибних господарств, які займалися видобутком водних біоресурсів і були розташовані нижче за течією: 49 — у Каховському водосховищі, і 36 — в Дніпровсько-Бузькому лимані» [18]. До того ж, скидання води з водосховища призвело до повного вимирання найбільш вразливих і рідкісних видів риб в пониззі р. Дніпро [19].

Приклад звалища мертвої риби в Херсонській області наведено на рисунку 2.

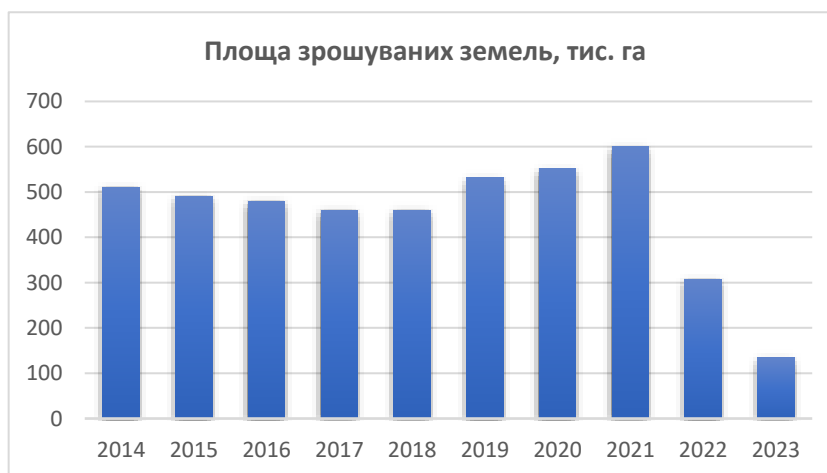
**Рис. 3** — Динаміка змін площі зрошуваних земель за період 2014-2023 рр. в Херсонській області [30]  
**Fig. 3** — Dynamics of changes in the area of irrigated land for the period 2014-2023 in Kherson region [30]

Після руйнування дамби Каховського водосховища площа зрошуваних земель Херсонської області скоротилася на 95% (рис. 3). Крім того, 78% зрошуваних площ країни залежали від Каховської системи, що підкреслює масштаби проблеми.

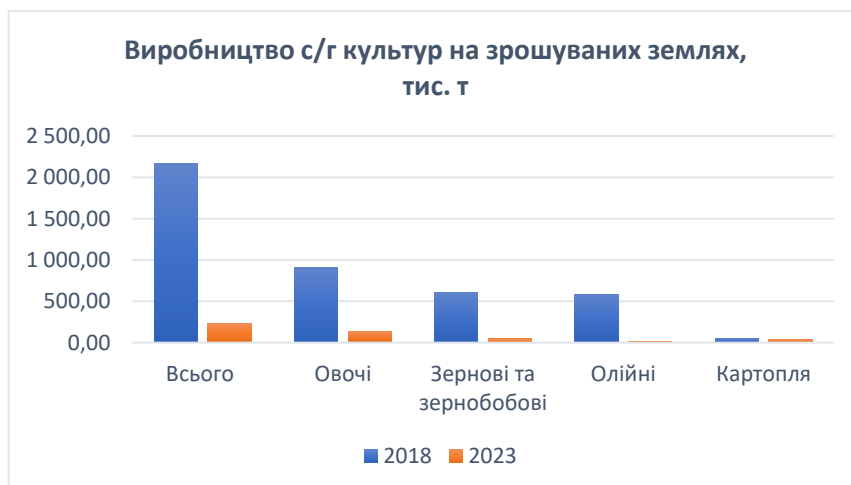
Рис. 4 — Зміни у виробництві с/г культур на зрошуваних землях у 2018–2023 рр. [30]

Fig. 4 — Changes in agricultural production on irrigated lands in 2018-2023 [30]

85%; виробництво зернових та зернобобових скоротилося на 93%; олійні культури зазнали падіння на 98%; для картоплі характерним стало зниження на 30% (рис. 4).

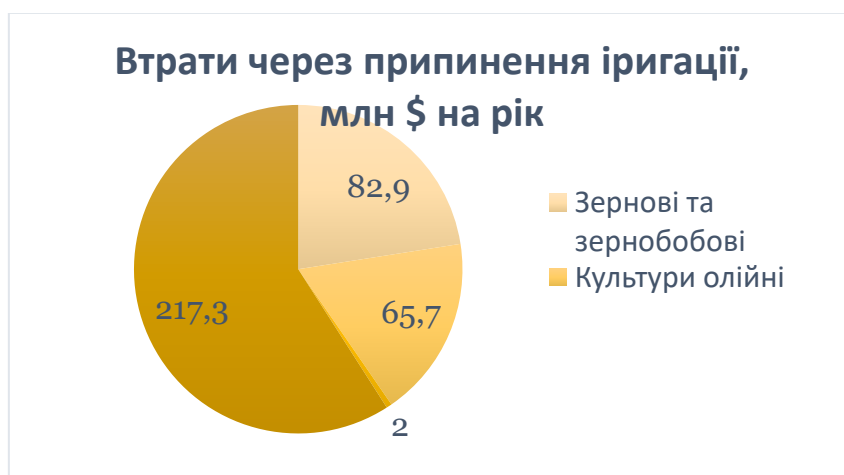
Рис. 5 — Дані моніторингу втрат через припинення іригації станом на 2023 р. [30]

Fig. 5 — Irrigation cessation loss monitoring data as of 2023 [30]

У результаті, загальні втрати через скорочення виробництва зернових, олійних та овочевих культур сягнули високих показників (рис. 5). Зокрема, в овочівництві \$109,3 млн втрат припадає лише на самі томати та огірки. Отже, кількість сухих земель зросла на 45%, що значно ускладнило можливість швидкого відновлення аграрного виробництва.
