Особливості інженерно-геологічних вишукувань при обстеженні історичної забудови м. Харкова

Об'єкт досліджень – нежитлова будівля розміщена за адресою: м. Харків, вул. Чернишевська 42 (рис. 1).

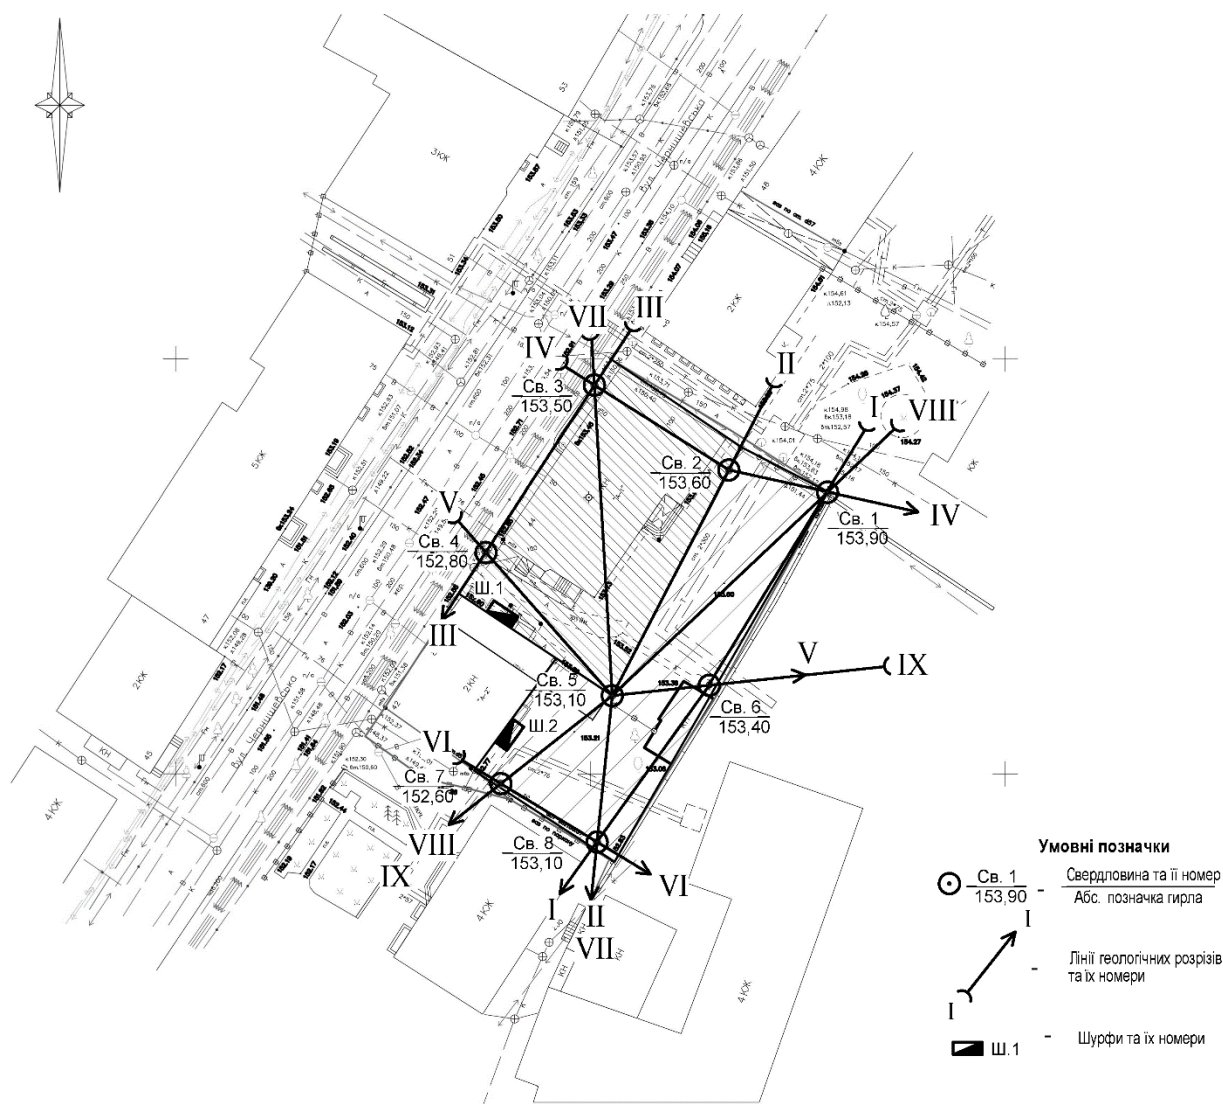
В адміністративному відношенні район вишукувань розташований в межах Київського району м. Харкова, в інтенсивно забудованій житловій частині міста, насиченій різними комунікаціями (рис. 2).

Рельєф ділянки вишукувань спокійний, спланований насипними ґрунтами. Абсолютні позначки поверхні землі по гирлам свердловин коливаються від 152,60 м до 153,90. Перепад висот складає 1,30 м.

Рис. 2. Схема розташування свердловин на ділянці досліджень.
 Fig. 2. Boreholes location on the investigation area

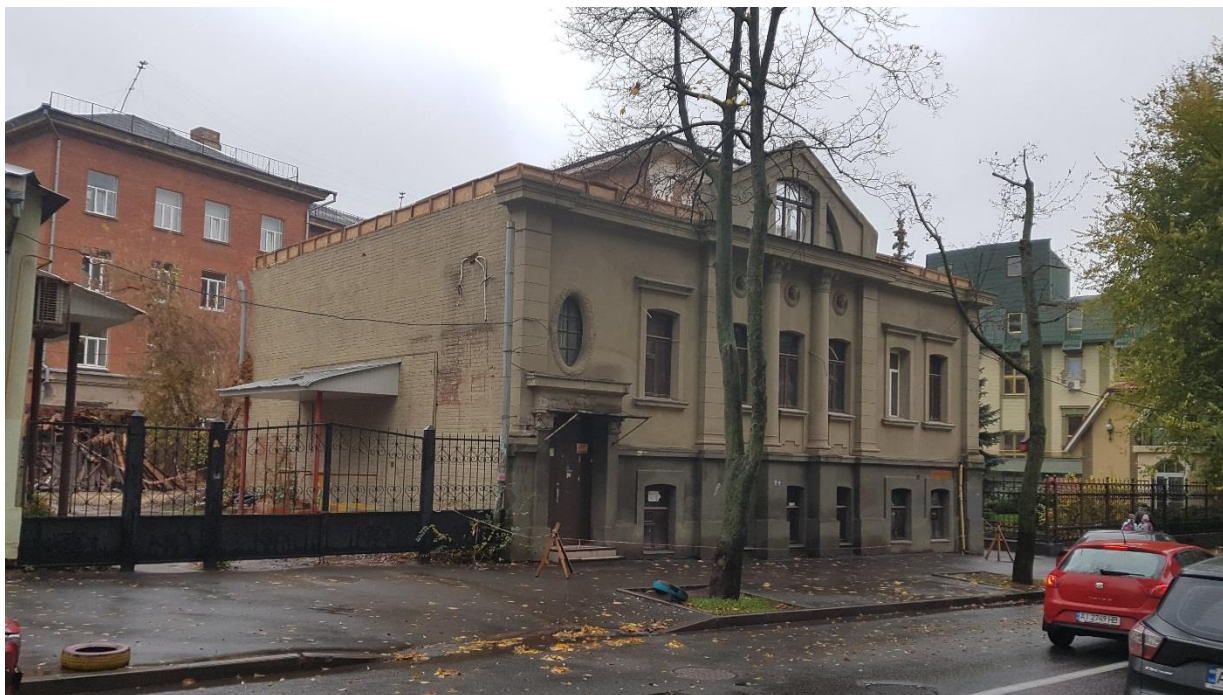
У конструктивному відношенні нежитлова будівля за адресою: м. Харків, вул. Чернишевська 42 являє собою одноповерхову прямокутну цегляну будівлю з розмірами в плані 15,25×11,62 м. Орієнтовний термін побудови – початок ХХ сторіччя (загальний вигляд – рис. 4).

До початку будівельних робіт з реконструкції нежитлова будівля за адресою: м. Харків, вул. Чернишевська 42, являла собою прямокутну одноповерхову цегляну будівлю із цоколем поверхом, підвалом під частиною будівлі, дерев'яними та залізобетонними перекриттями і дерев'яною кроквяною системою покриття, що формувала мансардний поверх. На момент дослідження кроквяна система була демонтована,

Рис. 4. Загальний вигляд будівлі, головний фасад.
 Fig. 4. Building overview, main facade

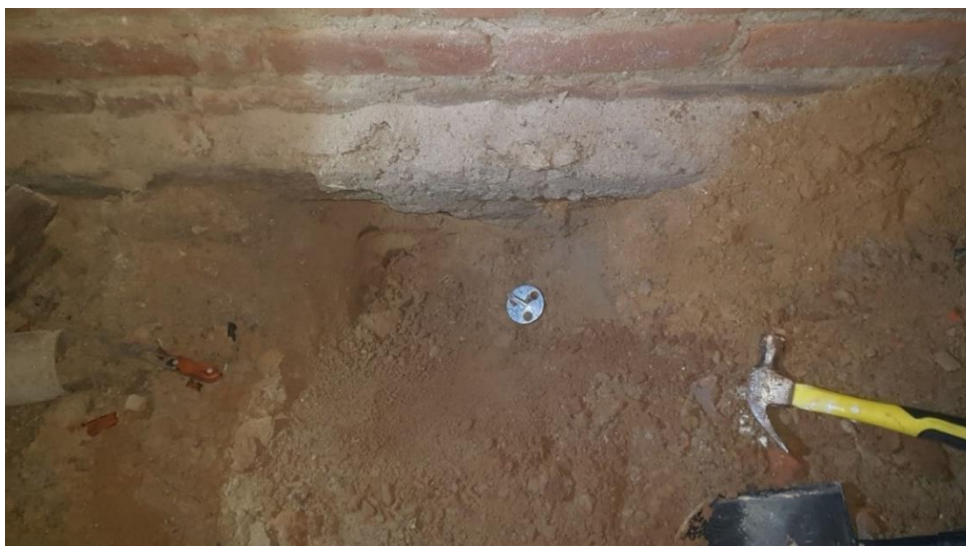
Точка відбору 1: суглинок, жовто-бурий, напівтвердої консистенції, середнього ступеню водонасичення (відповідає ПГЕ 6).

Рис. 7. Точка №1 відбору ґрунту непорушеної структури біля підшови стіни підвалу по осі Б в осях 2-3.
Fig. 7. Soil sampling point #1 of the unbroken structure next to the cellar wall at axis B and 2-3

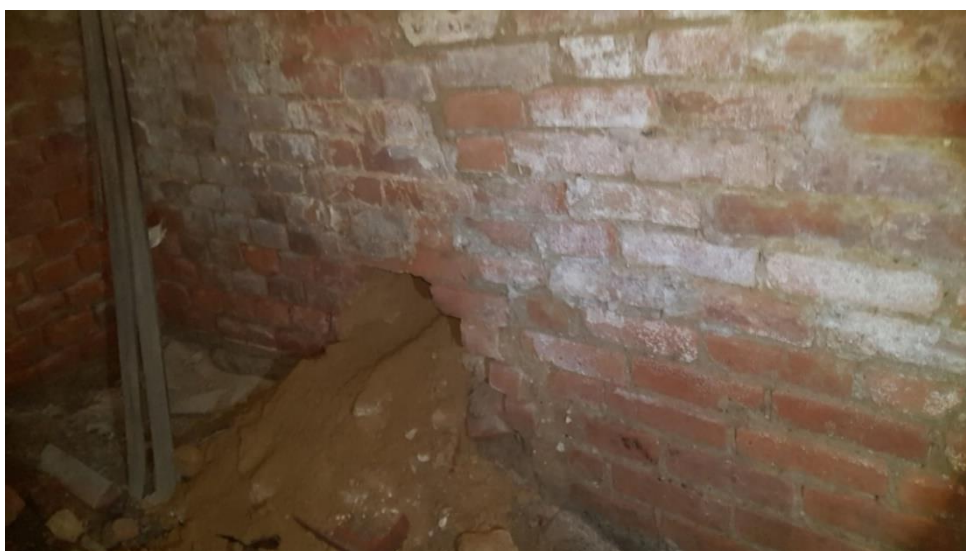
Точка відбору 2: супісок, жовто-бурий, твердий (відповідає ПГЕ 5).

Рис. 8. Точка №2 відбору ґрунту порушеної структури з-за стіни підвалу по осі Б в осях 2-3.
Fig. 8. Soil sampling point #2 of the broken structure from behind of the cellar wall at axis B and 2-3

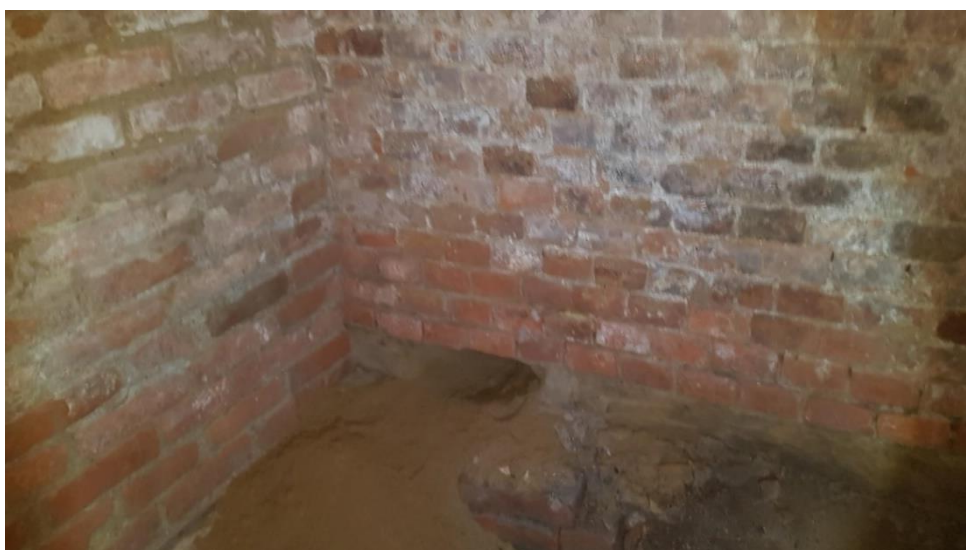
Точка відбору 3: супісок, жовто-бурий, твердий (відповідає ПГЕ 5).

Рис. 9. Точка №3 відбору ґрунту порушеної структури з-за стіни підвалу в місці перетину осей Б та 2.
Fig. 9. Soil sampling point #3 of the broken structure from behind of the cellar wall at intersection point of axis B and 2

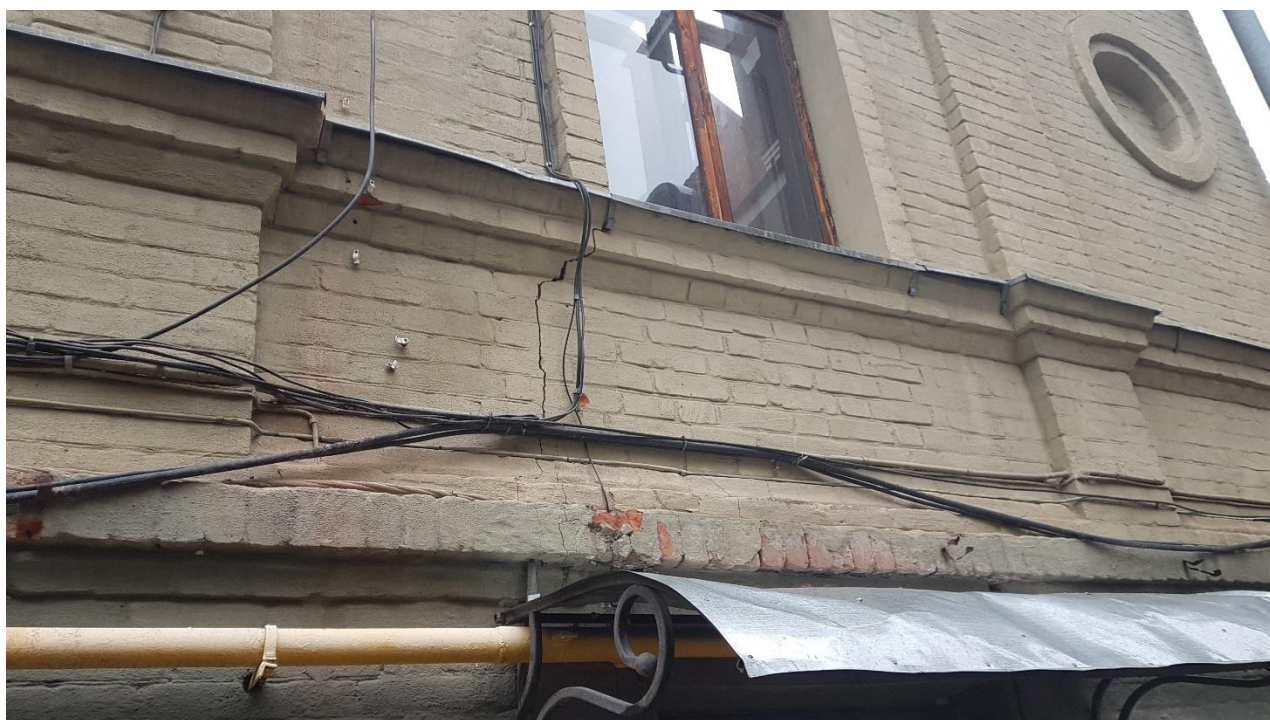
- утворення вертикальних та навісних тріщин осадочного характеру у зовнішніх несучих стінах будівлі висотою більше ніж 5 рядів кладки з шириною розкриття до 1 см (рис. 11);
- навісні тріщини осадочного характеру цегляних арочних перемичок (рис. 12);
- пошкодження внутрішніх несучої цегляної стіни по осям 3 в рядах Б-В' (рис. 13).

Вказані дефекти несучих цегляних стін вірогідніше за все утворилися внаслідок порушення роботи ґрунтової основи будівлі через влаштування підвальних приміщень під частиною будівлі з рівнем підлоги нижче відмітки підлоги первісно існуючих фундаментів будівлі шляхом підведення під них цегляних стін товщиною 250 мм, котрі не змогли забезпечити несучу здатність навантажень від виниклого бічного тиску ґрунту у поєднанні з вертикальним навантаженням від вищерозміщених конструкцій. Осідання частково стабілізовані перерозподілом напружень у масиві цегляних стін, але можуть відновитися в процесі реконструкції будівлі внаслідок зміни чи збільшення режиму навантаження.

Рис. 11. Тріщини у зовнішніх стінах / Fig. 11. Cracks in outside walls

- виконати організоване відведення атмосферних опадів, запобігати витікам з інженерних мереж.

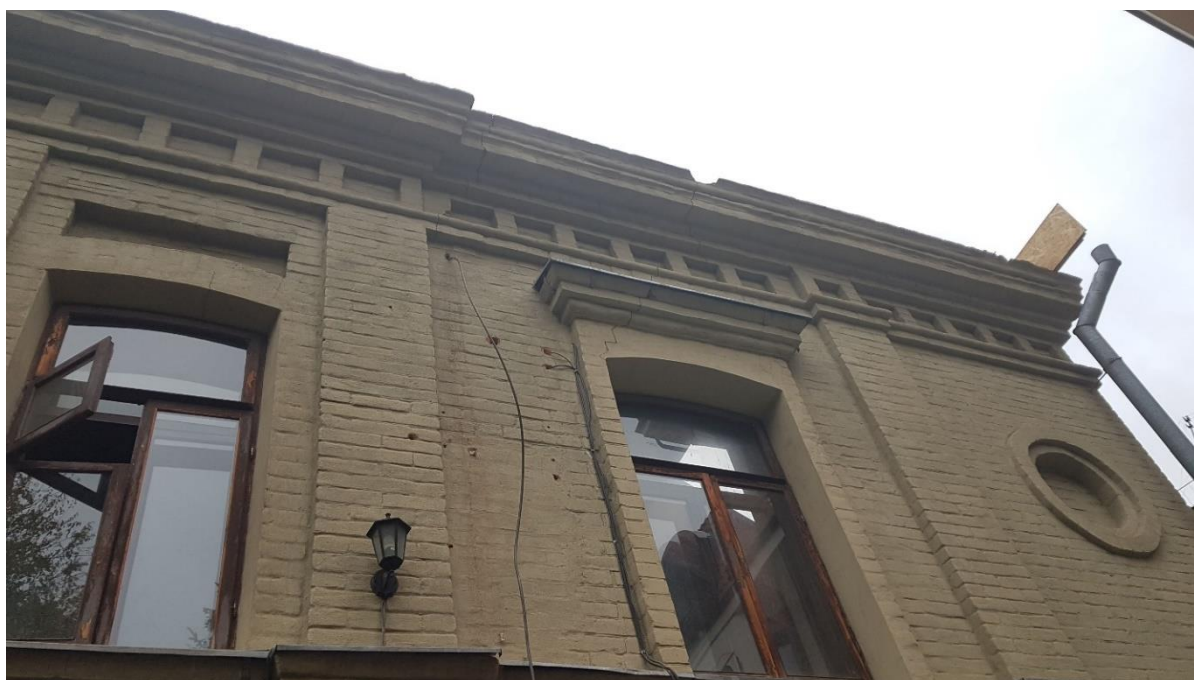
Рис. 12. Тріщини в цегляних арочних перемичках.
Fig. 12. Cracks in brick arched bridges

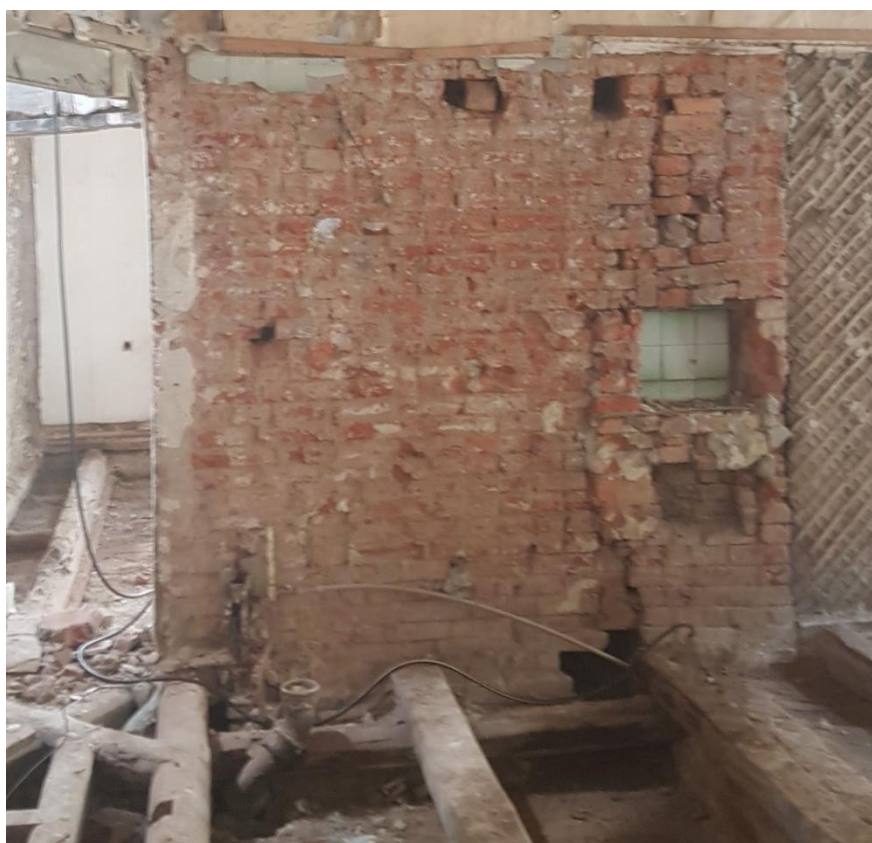
Рис. 13. Пошкодження внутрішньої цегляної стіни на 1-му поверсі.
Fig. 13. Inner brick wall damages on the first floor

- довантажувати несучу стіну по осі 3 в осях Б-В' в проекті реконструкції – не рекомендується через неможливість точного розрахунку залишкової несучої здатності ґрунтової основи після вже відбувшогося її випинання і можливості виникнення додаткових осідань фундаменту. Довантажувати несучу стіну по осі 2 між осями Б-В також не рекомендується через наявність в ній великої кількості каналів та димоходів.
